ТЕХНИЧЕСКИЙ ОТЧЕТ

По тепловизионному обследованию 10-ти этажного жилого дома
по адресу:
РФ, Пермский край, г. Добрянка, ул. Победы, д. 9

Протокол № 01-11
Тепловизионного обследования жилого многоквартирного дома
Пермский край, г. Добрянка, ул. Победы, д. 9

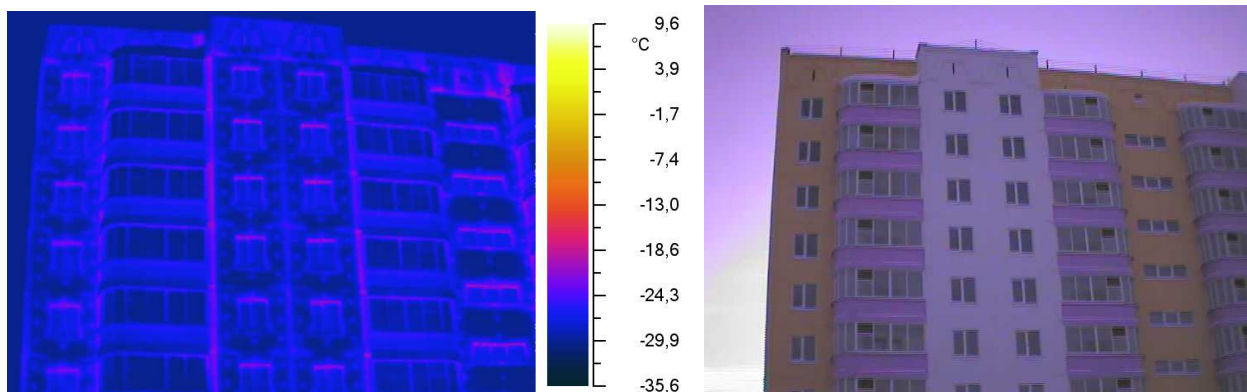
1.1. Участок А:

Температурное поле ограждающих конструкций однородное, строительные дефекты и дефекты строительных материалов отсутствуют.

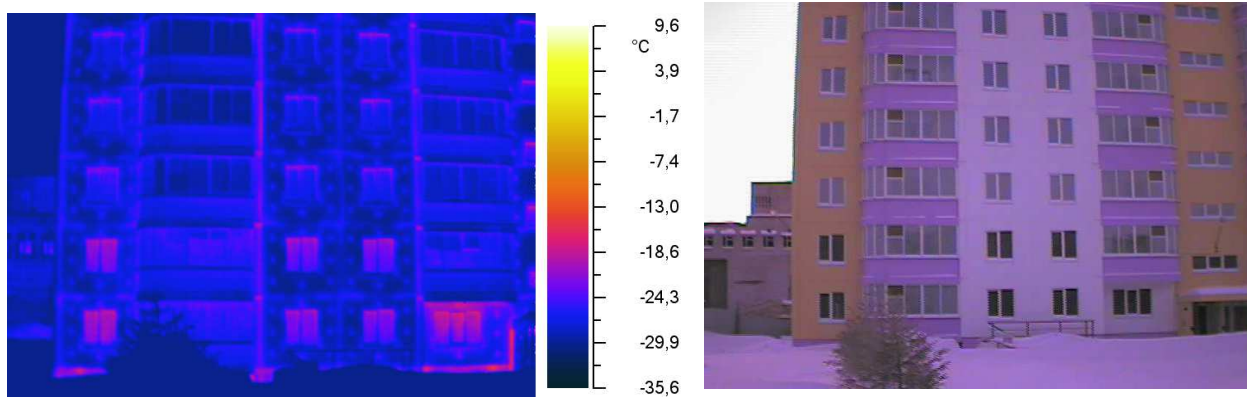
1.2. Участок Б:

Температурное поле ограждающих конструкций однородное, строительные дефекты и дефекты строительных материалов отсутствуют.

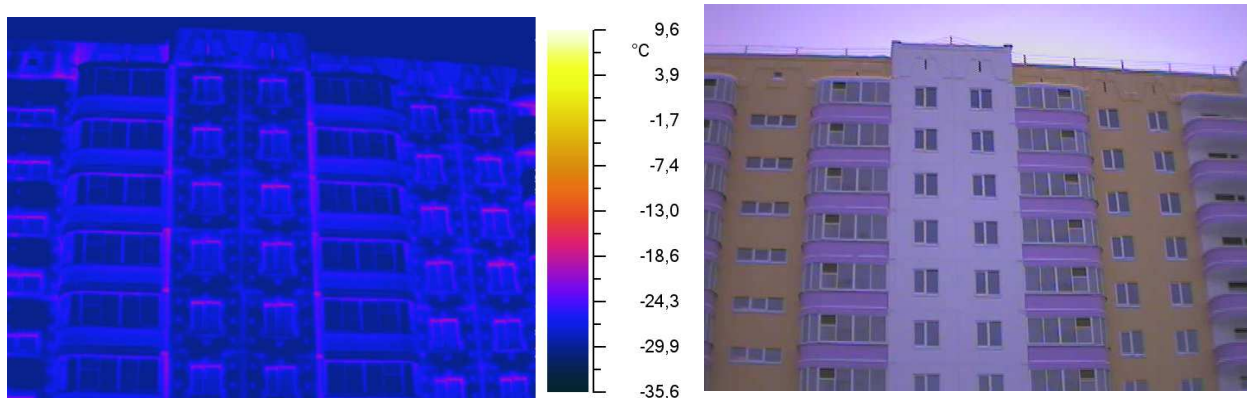
1.3. Участок В:

Температурное поле ограждающих конструкций однородное, строительные дефекты и дефекты строительных материалов отсутствуют.

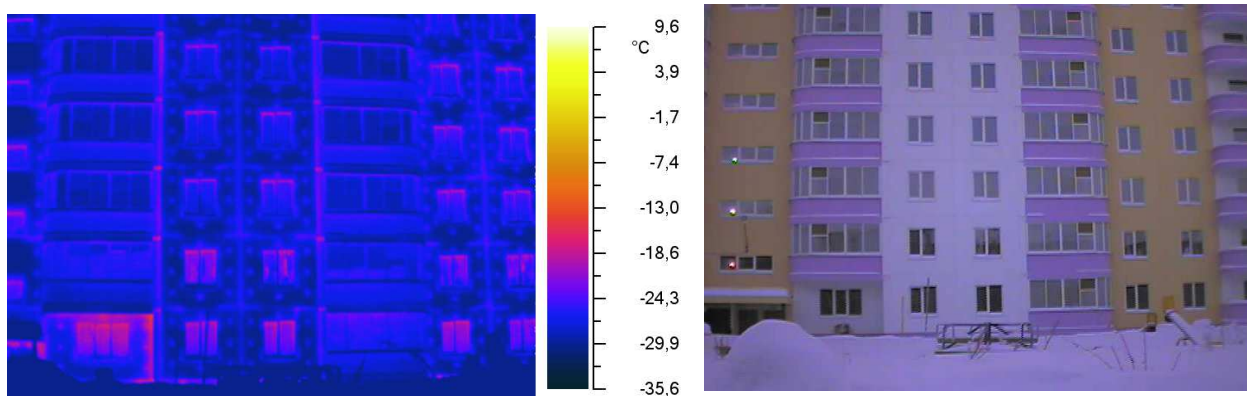
1.4. Участок Г:

Температурное поле ограждающих конструкций однородное, строительные дефекты и дефекты строительных материалов отсутствуют.

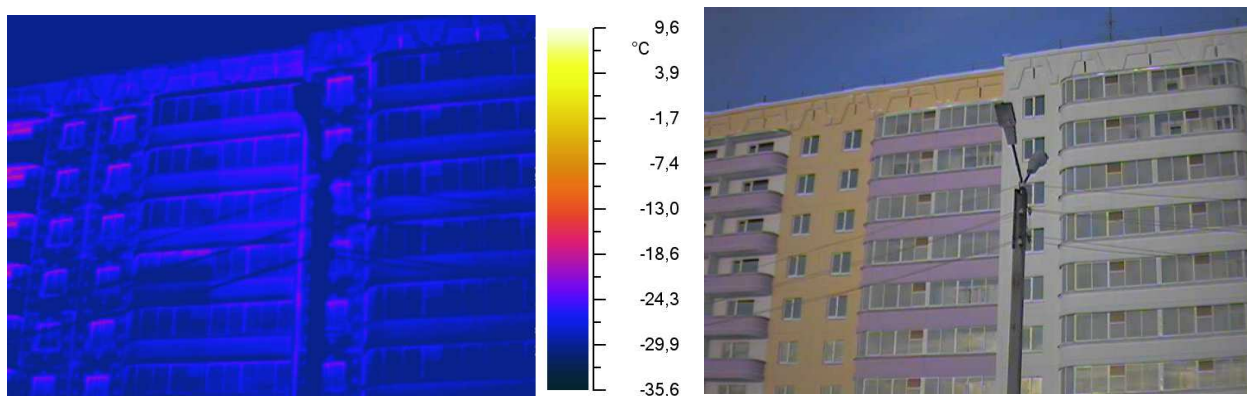
2.1. Участок А:

Температурное поле ограждающих конструкций однородное, строительные дефекты и дефекты строительных материалов отсутствуют.

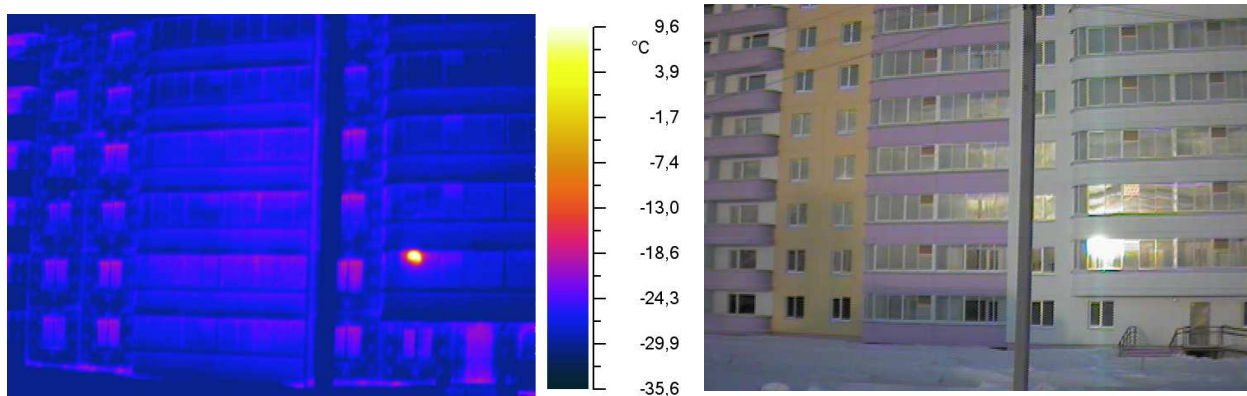
2.2. Участок Б:

Температурное поле ограждающих конструкций однородное, строительные дефекты и дефекты строительных материалов отсутствуют.

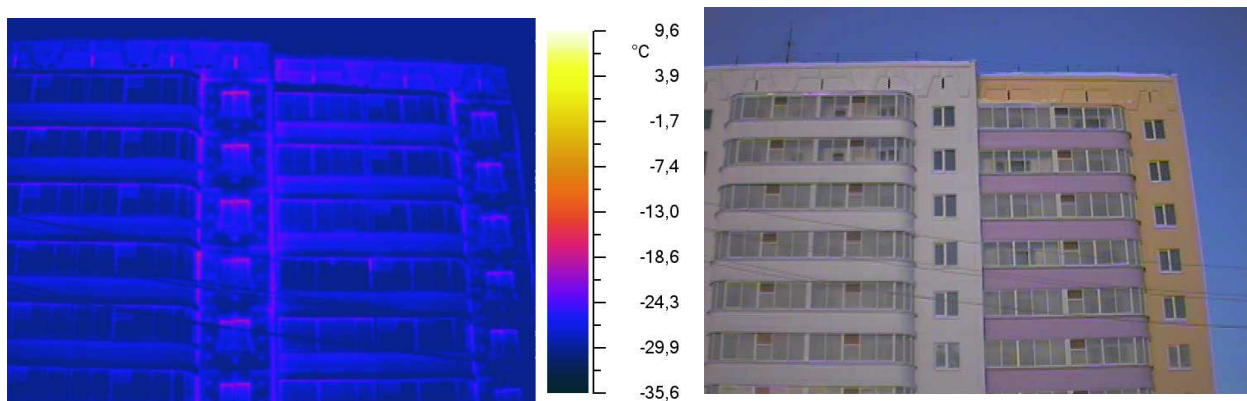
2.3. Участок В:

Температурное поле ограждающих конструкций однородное, строительные дефекты и дефекты строительных материалов отсутствуют.

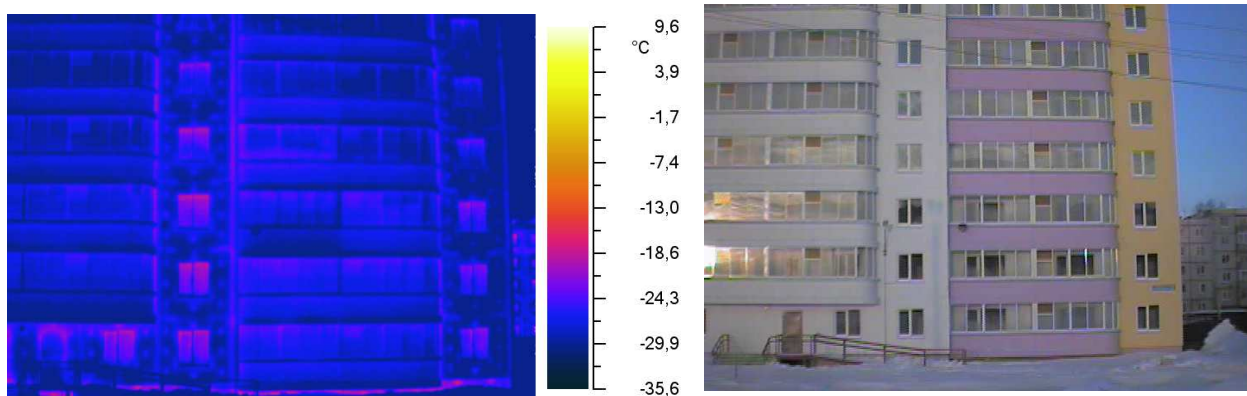
2.4. Участок Г:

Температурное поле ограждающих конструкций однородное, строительные дефекты и дефекты строительных материалов отсутствуют.

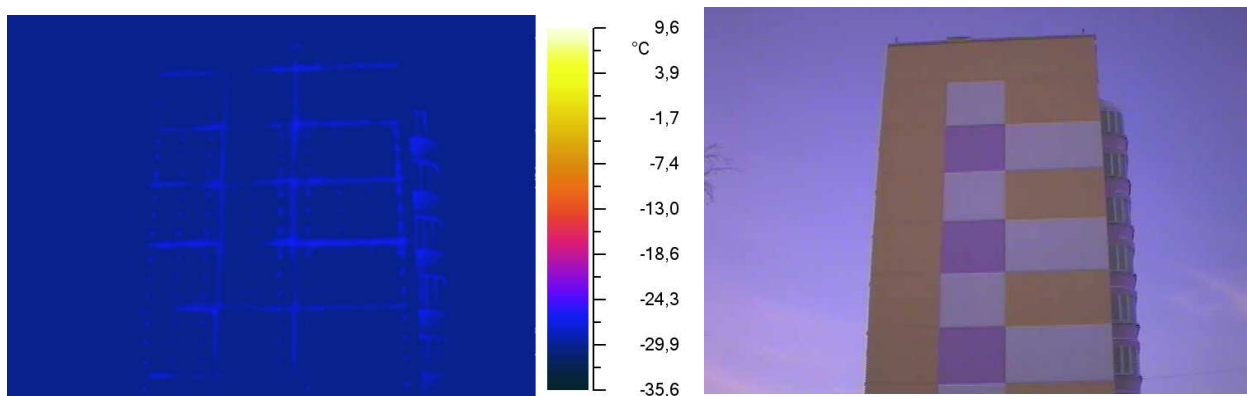
3.1. Участок А:

Температурное поле ограждающих конструкций однородное, строительные дефекты и дефекты строительных материалов отсутствуют.

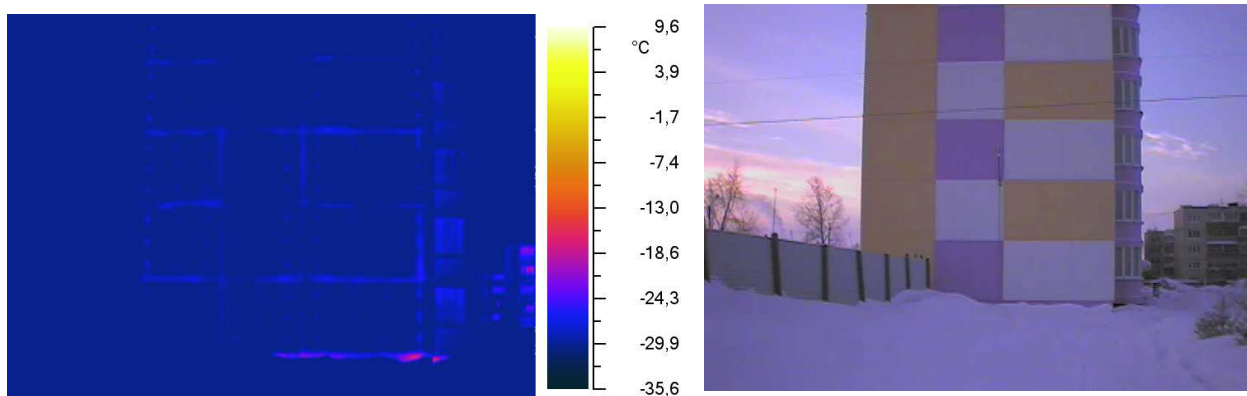
3.2. Участок Б:

Температурное поле ограждающих конструкций однородное, строительные дефекты и дефекты строительных материалов отсутствуют.

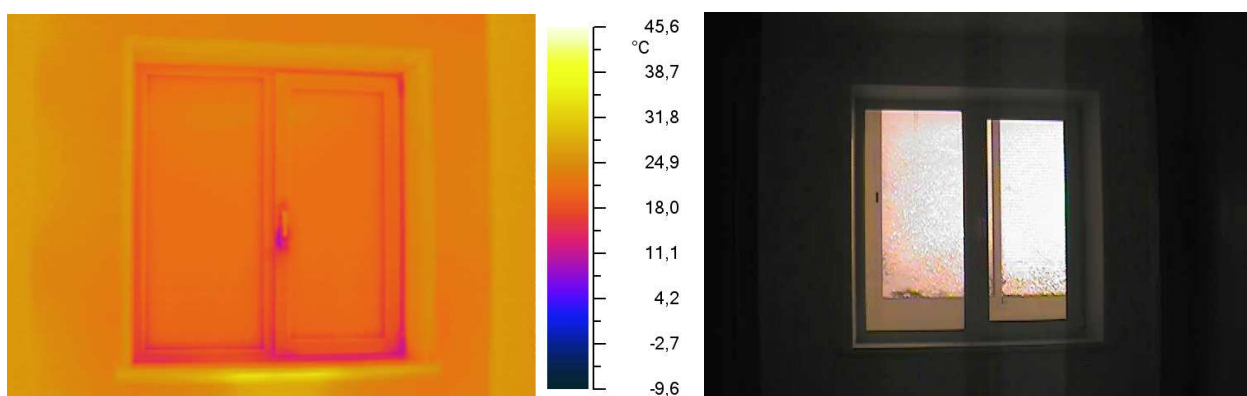
4.1. Малое окно:

Температурное поле ограждающих конструкций однородное, строительные дефекты и дефекты строительных материалов отсутствуют.

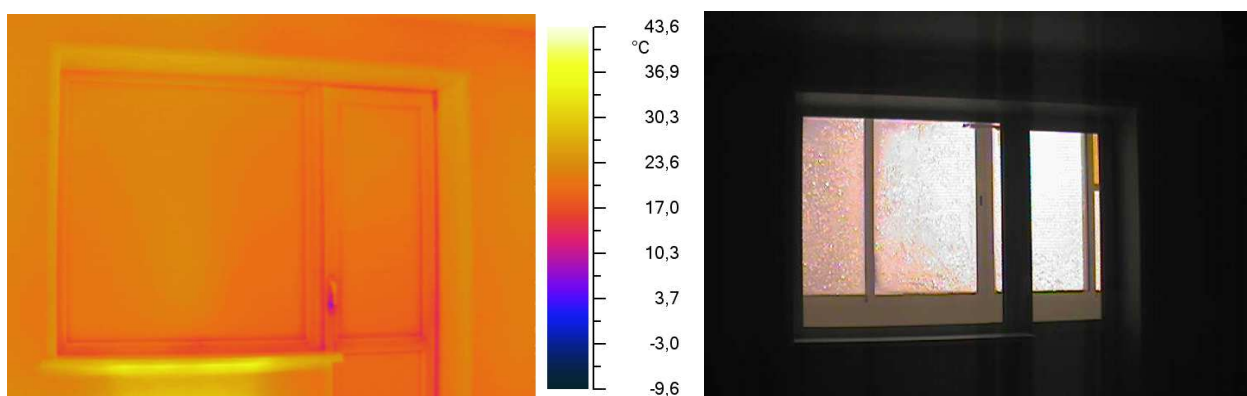
4.2. Большое окно:

Температурное поле ограждающих конструкций однородное, строительные дефекты и дефекты строительных материалов отсутствуют.

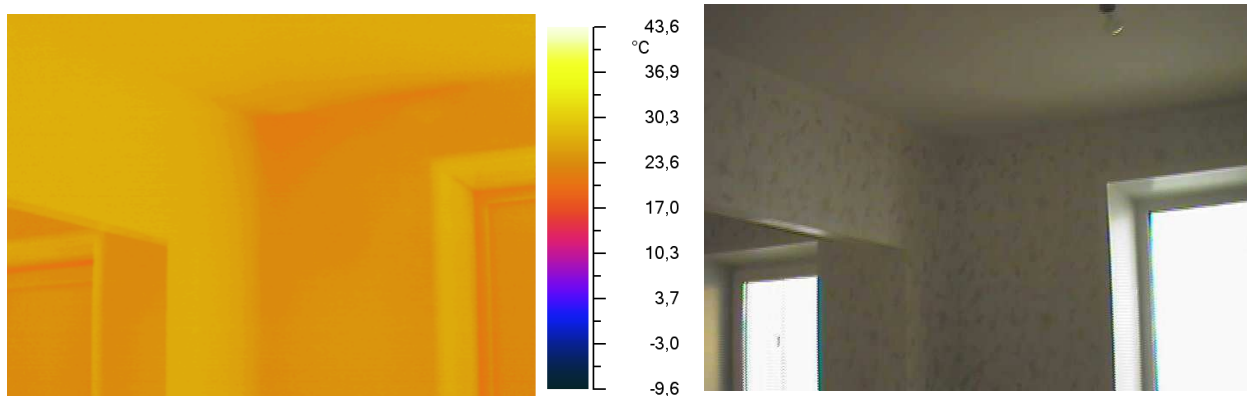
4.3. Верхний угол:

Температурное поле ограждающих конструкций однородное, строительные дефекты и дефекты строительных материалов отсутствуют.

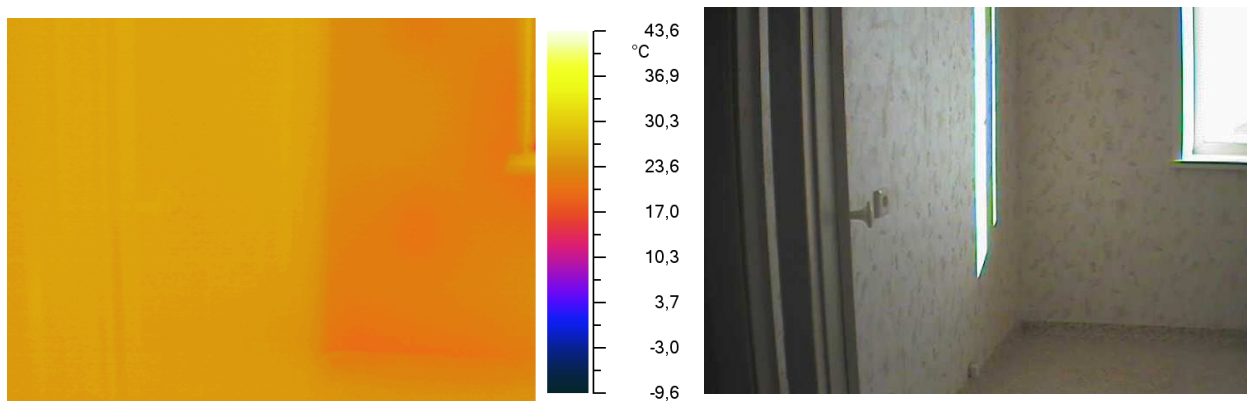
4.4. Нижний угол:

Температурное поле ограждающих конструкций однородное, строительные дефекты и дефекты строительных материалов отсутствуют.
