ТЕХНИЧЕСКИЙ ОТЧЕТ

По тепловизионному обследованию 10-ти этажного жилого дома
по адресу:
РФ, Пермский край, г. Добрянка, ул. Победы, д. 9

Протокол № 01-11
Тепловизионного обследования жилого многоквартирного дома
Пермский край, г. Добрянка, ул. Победы, д. 9

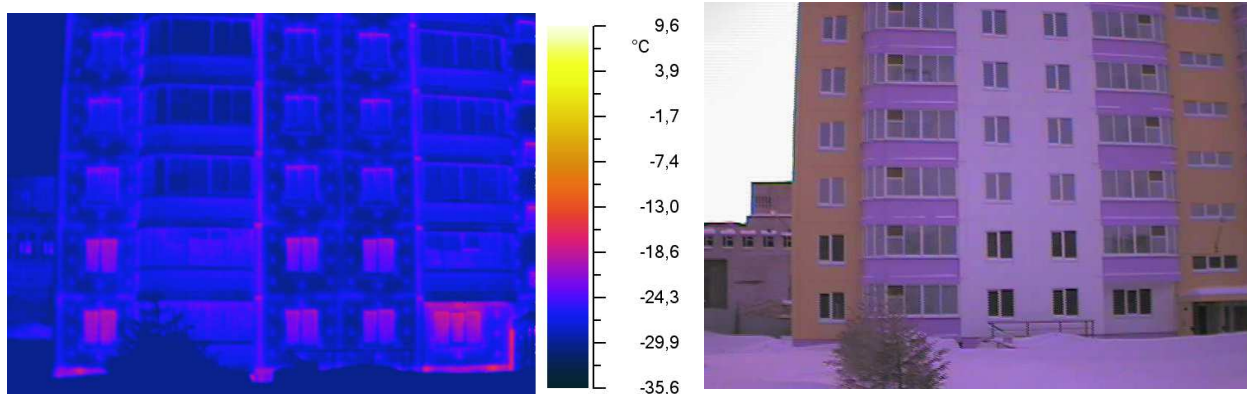
1.2. Участок Б:

Температурное поле ограждающих конструкций однородное, строительные дефекты и дефекты строительных материалов отсутствуют.

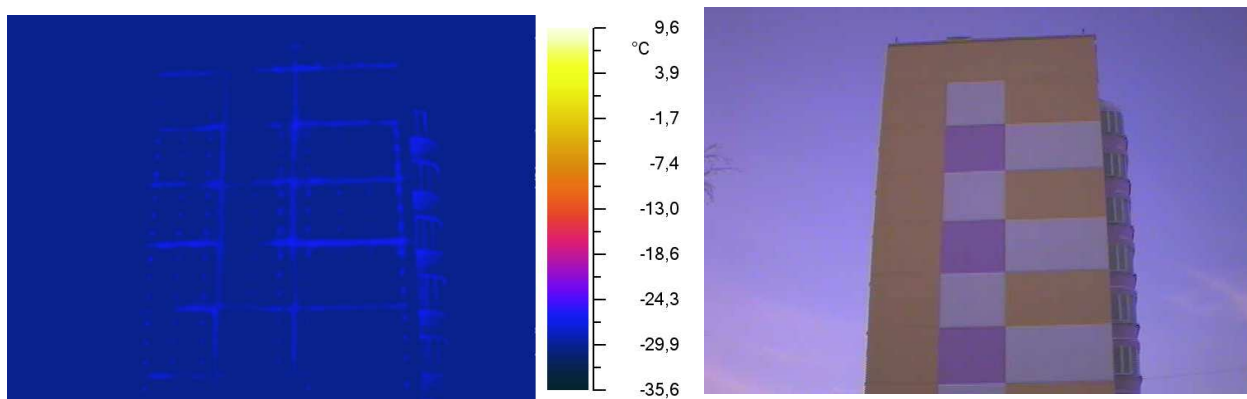
3.1. Участок А:

Температурное поле ограждающих конструкций однородное, строительные дефекты и дефекты строительных материалов отсутствуют.
